# 水準測量を用いた校舎各階の標高測定と 津波防災への活用について

～和歌山工業高校 本館を対象として～

和歌山工業高等学校 土木科2年 課題研究 測量班 (2020)

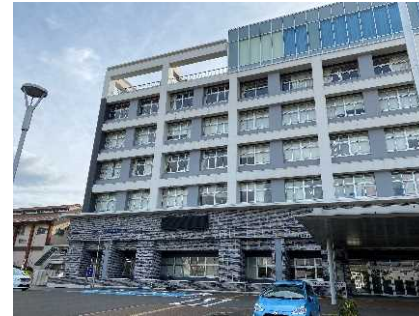
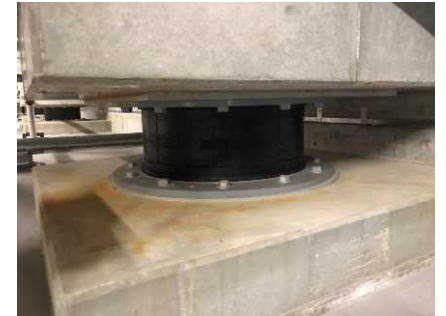
和歌山工業高校本館には  
免震層(免震装置のフロア)があり  
本館の3Fは通常の建物の4F  
(地表高9[m])の高さと同じである

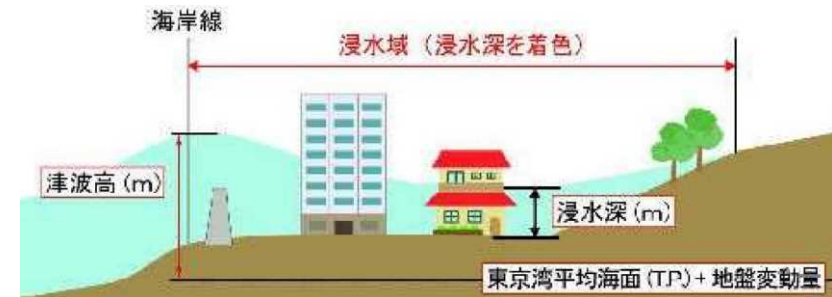
最大津波高：6～8[m]  
→東京湾平均海面からの高さ  
津波による浸水深：1.0～5.0[m]  
→その場所の地表面からの高さ

南海トラフ巨大地震の津波浸水想定図[和歌山市](和歌山県－平成25年3月)より引用

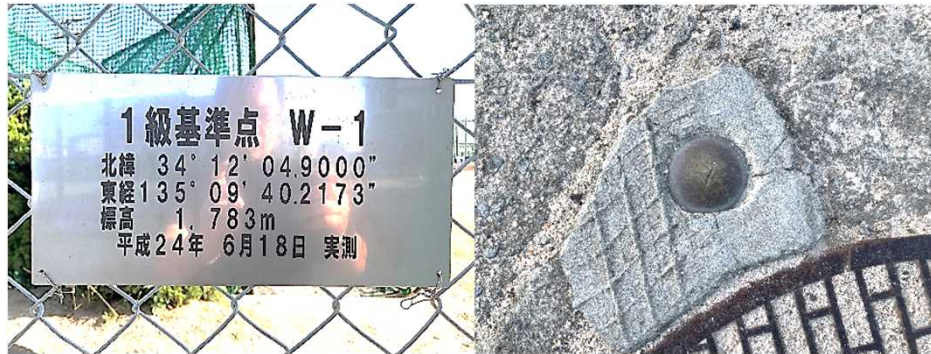
一級基準点

1.783[m]

(標高)

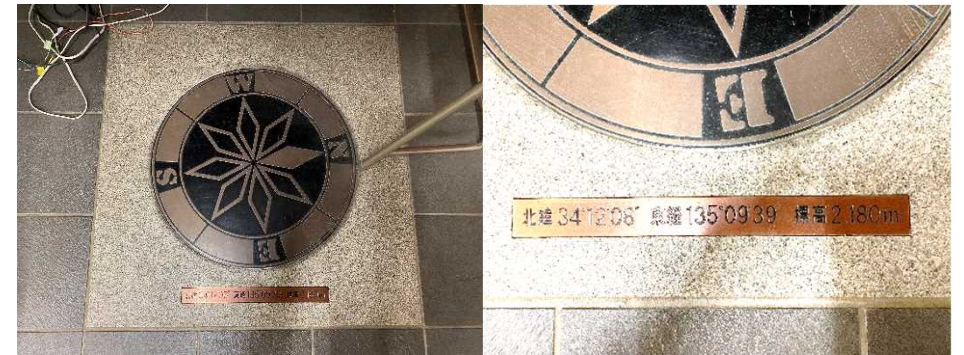
方位盤

2.180[m]

(盤の中心部)

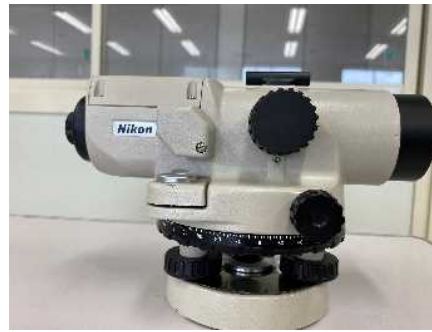
$$\begin{aligned} & (\text{既知点の標高}) + (\text{既知点の読み値}) - (\text{未知点の読み値}) \\ &= 5[\text{m}] + 2[\text{m}] - 1[\text{m}] = 6[\text{m}] \end{aligned}$$

標高がわかっている「既知点」と、標高がわからない「未知点」を  
レベルで視準してその高低差から未知点の標高を求める方法

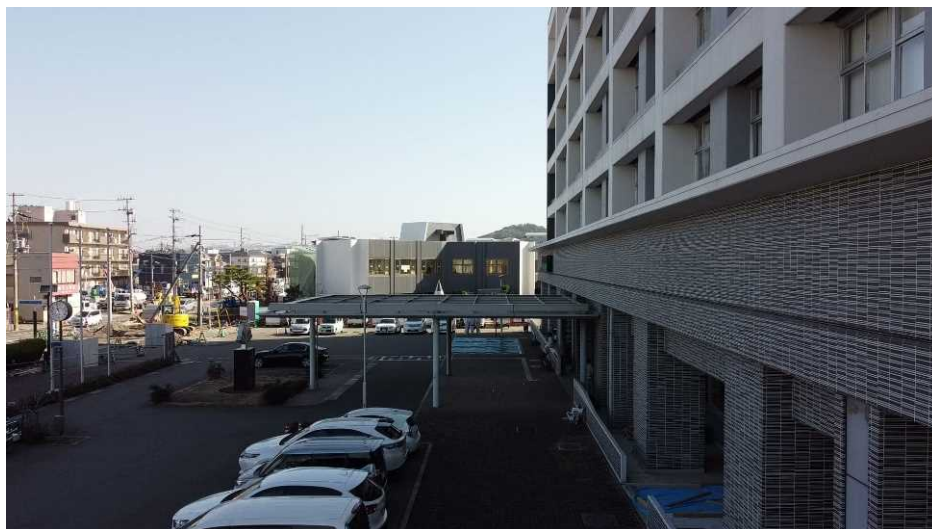
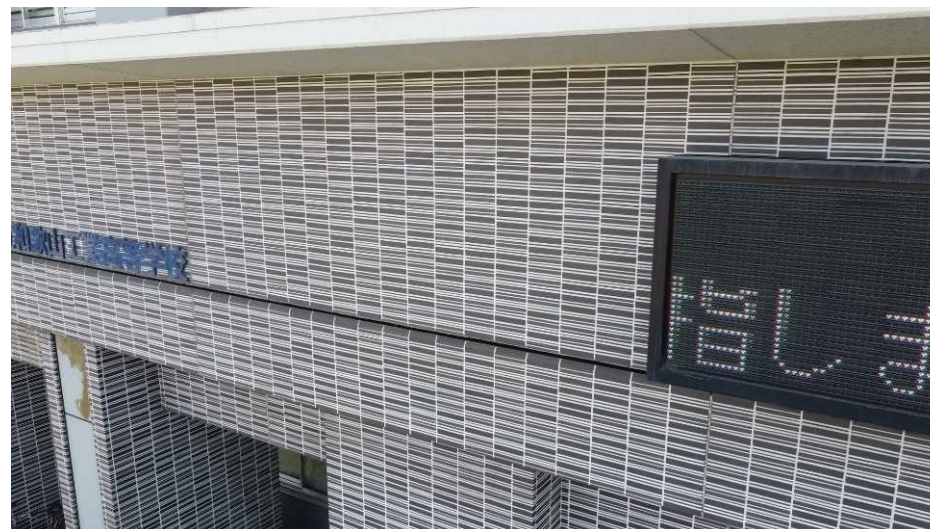
本館北側(正門側)

土木科2年生 課題研究(UAV[ドローン]班)の協力により、  
最大津波高となる標高：8[m](地表高：6.3[m])で写真を撮影

[最大津波高となる標高：8[m]の目安]

- ・ 本館壁面の「電光掲示板」上側の辺
- ・ 玄関前「ひさし」よりまだ上方
- ・ 学校周辺の建物では2F天井または3Fフロア程度

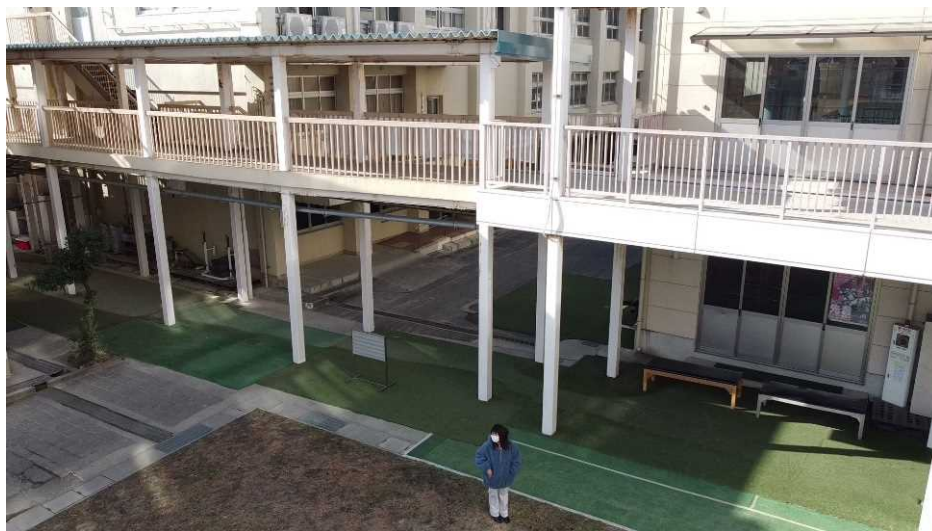
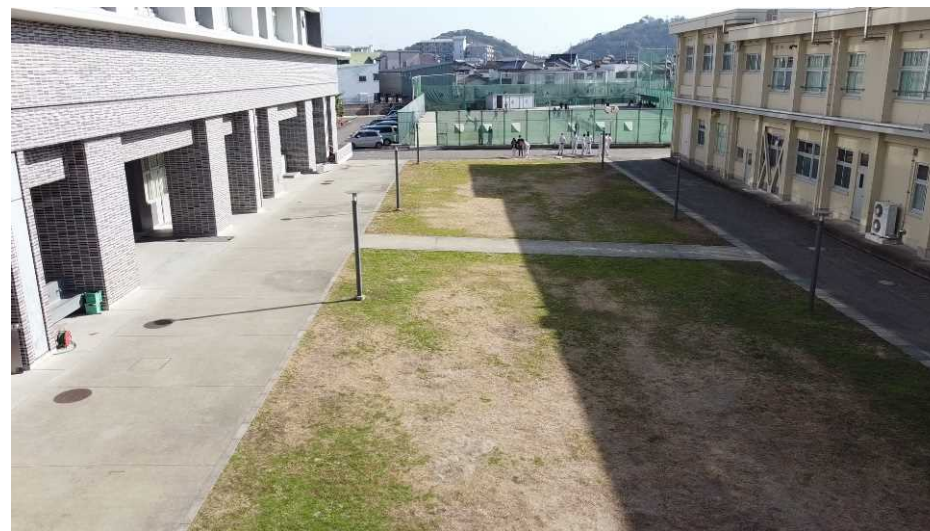
## 本館南側(中庭、電気科棟側)

土木科2年生 課題研究(UAV[ドローン]班)の協力により、  
最大津波高となる標高：8[m](地表高：6.3[m])で写真を撮影

[最大津波高となる標高：8[m]の目安]

- ・ 機械科棟および電気科棟側の渡り廊下の屋根
- ・ 電気科棟2Fの窓枠上側の辺(西側)
- ・ 中庭の街灯ポール、テニスコートネット高の2倍くらいの高さ
